NID-EAKZ/7513/915/16/RS

OPINIA

Dotyczy: wniosku o pozwolenie na usunięcie 19 drzew z Placu Kościeleckich w Bydgoszczy, wpisanego do rejestru zabytków decyzją Wojewódzkiego Konserwatora Zabytków nr A/324 z dnia 06.07.1984 r.

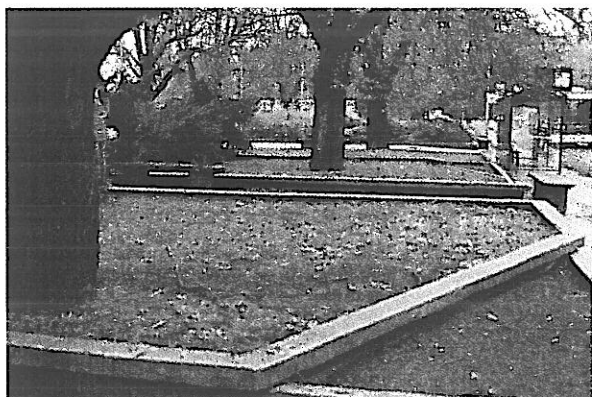
8. Nr inw 13, 14, 15

Przeprowadzona wizja terenu w pełni potwierdziła zły stan fitosanitarny drzew, opisany w ekspertyzie p. Katarzyny Marcysiak z 2016 r. W trakcie wizji stwierdzono również, że: drzewa nr. 1, 2, 3, mają systemy korzeniowe całkowicie zakryte nawierzchniami chodników, drzewa nr 5-10, 14-19 mają zasypane odziomkowe części nasady pni do wysokości 50-60 cm, drzewa nr. 8, 10, 14, 15, 17, 18, nadmiernie zagęszczone i utwardzone podłoże w obrębie systemów korzeniowych, ponadto, drzewo nr. 4 jest znacznie uszkodzone (wyłamany konar) i porażone grzybem, żagwią łuskowatą.

W konsekwencji stwierdzonego w terenie stanu fitosanitarnego drzew, Narodowy Instytut Dziedzictwa uznaje zasadność bezwzględnego usunięcia drzew nr. 1, 2, 3, 4, 8, 12 wskazanych w ekspertyzie z 2016 roku, stanowiących zagrożenie bezpieczeństwa. NID uważa również, że wobec braku możliwości uratowania pozostałych drzew, do czasu odnowienia kompozycji, drzewa poddać je należy niezbędnym zabiegom pielęgnacyjnym a merytorycznym uzasadnieniem konieczności ich usunięcia może być kompleksowy projekt rewaloryzacji skweru na Placu Kościeleckich.

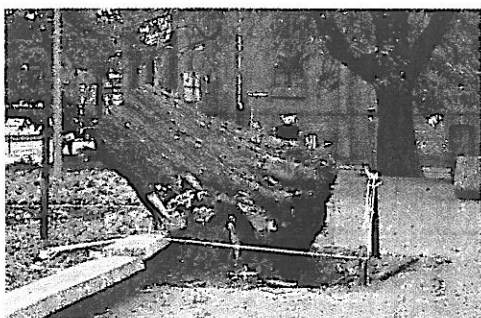
Na podstawie zaobserwowanych cech zewnętrznych uszkodzeń drzew oraz uzyskanych w trakcie wizji informacji, jako bezpośrednią przyczynę zamierania kasztanowców na skwerze Placu Kościeleckich w Bydgoszczy, Narodowy Instytut Dziedzictwa wskazuje uszkodzenie systemu korzeniowego drzew wskutek braku odpowiedniej ilości tlenu w jego obrębie, co spowodowane zostało nadsypaniem gruntu w obrębie systemu korzeniowego, a następnie nadmiernym jego

zagęszczeniem. Drzewa w starszym wieku ratują się wytwarzaniem nowych korzeni w powierzchniowej warstwie gleby a stare korzenie pozbawione dostępu powietrza zamierają, przez co drzewo traci stabilność. Jaskrawym przykładem całkowitej destrukcji systemu korzeniowego jest wyłamana, odziomkowa część pnia drzewa, które wywróciło się w czerwcu 2016 r. Można zatem przypuszczać, że analogiczna destrukcja systemów korzeniowych nastąpiła we wszystkich przypadkach podsypanych drzew, ale fakt istnienia takiego zagrożenia został pominięty w ekspertyzie z 2016 roku. *Ekspertyza stanu sanitarnego i bezpieczeństwa 19 kasztanowców białych na Placu Kościeleckich w Bydgoszczy*, sporządzona przez Panią Katarzynę Marcysiak w lipcu 2016 roku nie zawiera ocen stanu systemów korzeniowych oraz oceny statyki i wytrzymałości mechanicznej drzew.
